H3C

WX2508HLTE\_WX2510H\_WX2510HWiNet\_  
WX2510HF\_WX2540H\_WX2540HF\_WX256  
0H\_WX2560HWiNet\_WX2540HLI\_WX2560  
HLI-CMW710-R5471 版本说明书

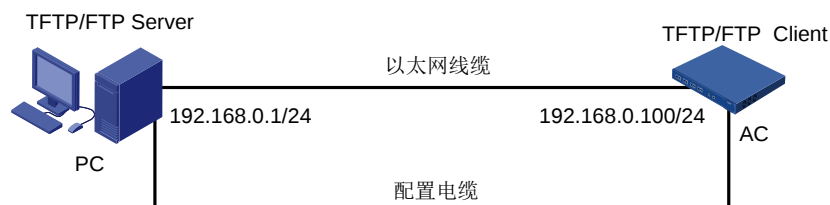
图1 设备的升级环境

本手册以 H3C WX3520H 为例介绍 Comware V7 操作系统的软件升级操作。

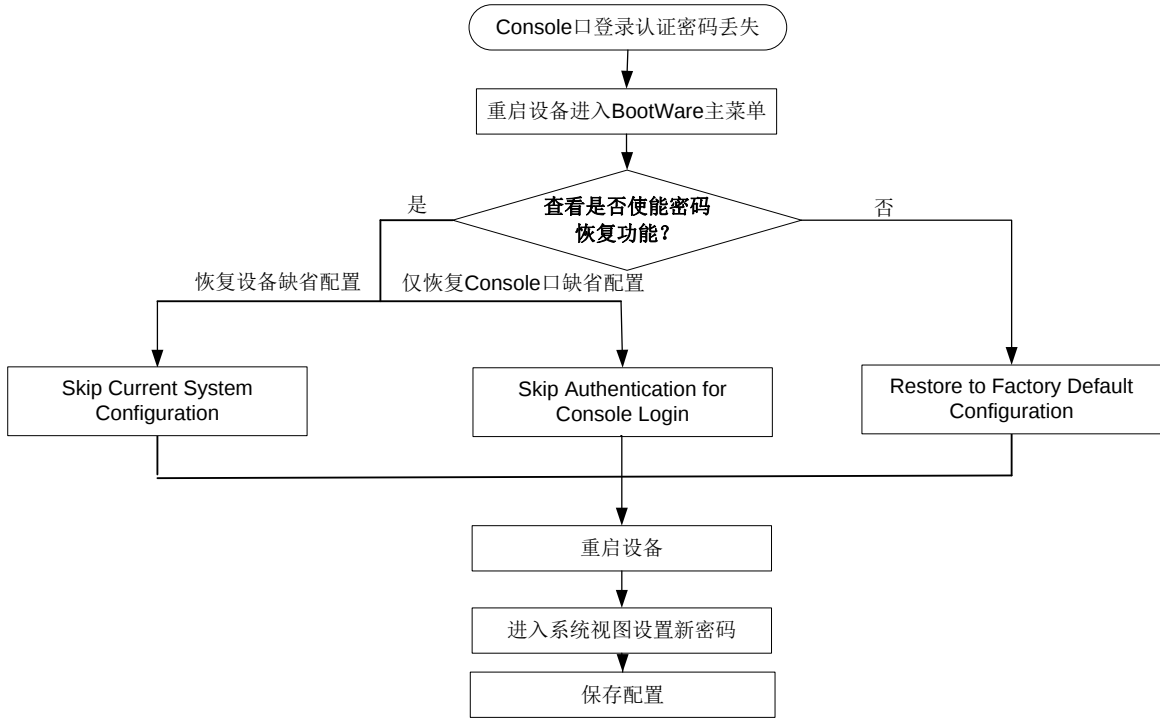
图2 用户口令丢失处理流程

Console 口登录认证密码丢失的处理流程如图 2 所示。缺省情况下密码恢复功能处于使能状态，查看密码恢复功能的使能情况请参见“[查看密码恢复功能的使能情况](#)”。

警告  
无论采用哪种处理方式，都需要重启设备，会导致当前业务中断。
